STAVEBNĚ TECHNICKÝ PRŮZKUM OBJEKTU RODINNÉHO DOMU

TECHNICAL SURVEY OF THE FAMILY HOUSE

BAKALÁŘSKÁ PRÁCE
BACHELOR'S THESIS

ŠTĚPÁN ODSTRČIL

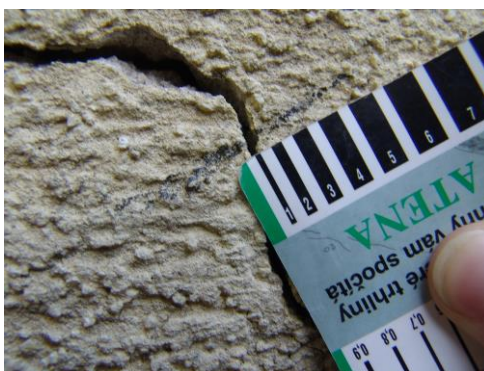
V této práci byl monitoring použit hlavně u přilehlé zídky na rozhraní bouraného domu a souseda. U bouraného domu docházelo k velkému sedání pravděpodobně z důvodu nedokonalého odtoku vody.

Obrázek 1: Ukázka monitoringu na přilehlé zídce

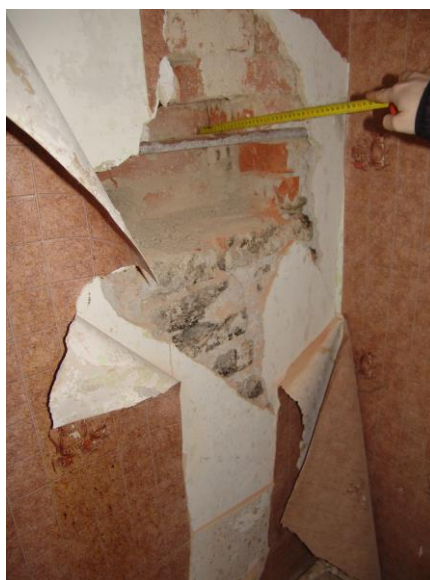
Kopané a sekané sondy se využili u bouraného objektu, abychom zjistili, jaké jsou základové poměry domu a zda je zdivo se sousedním objektem provázané, či nikoliv.

Obrázek 2: Ukázka sekané sondy v bouraném objektu

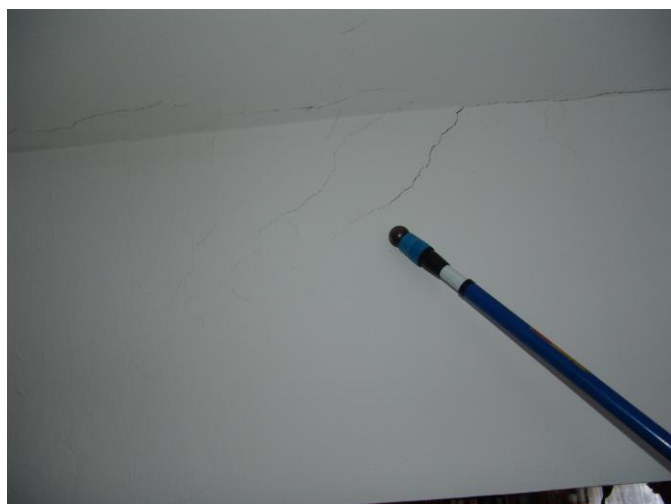
Obrázek 11: Smyková trhlina č3 na překladu - rozhraní přístavba a původní objekt

Smyková trhlina na předkladu nad vchodem do kuchyně. Z dobových fotografií jde poznat, že zde tento otvor nebyl, byl při budování přístavby a rekonstrukci vytvořen a tudíž překlad je nový a starý vchod by zazděn. Viz obrázek 12:

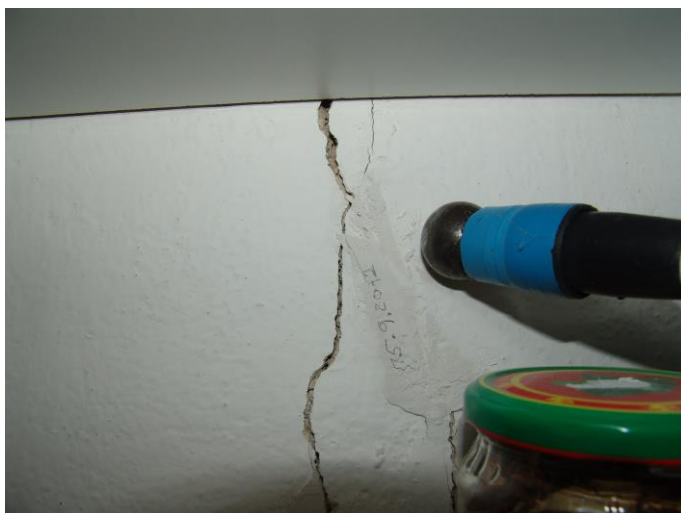
Obrázek 13: Prasklina č3 ve spižárně

Prasklina číslo 3 vede na rozhraní podsklepené části a nepodsklepené části domu. Je důležitá hlavně z důvodu, že stejná, symetrická je i ve vedlejším objektu, který se bude bourat. Poukazuje, jak pracuje celý dům jinak v podsklepené části a nepodsklepené části.

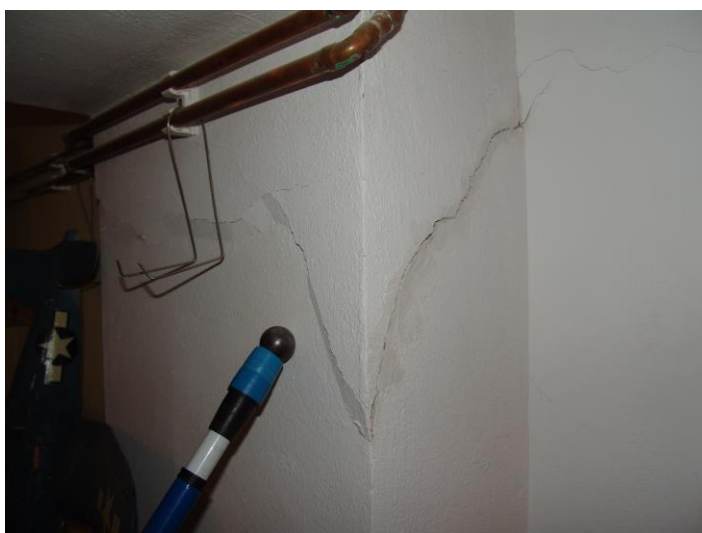
Obrázek 14: Výrazná prasklina v 2NP na schodišti

Prasklina na *obrázku 14* se pod demolicí objektu začala zvětšovat. Je na nosném zdivu a je zde podezření, že při rozšiřování otvoru došlo při stavbě ke špatné provázanosti zdiva.

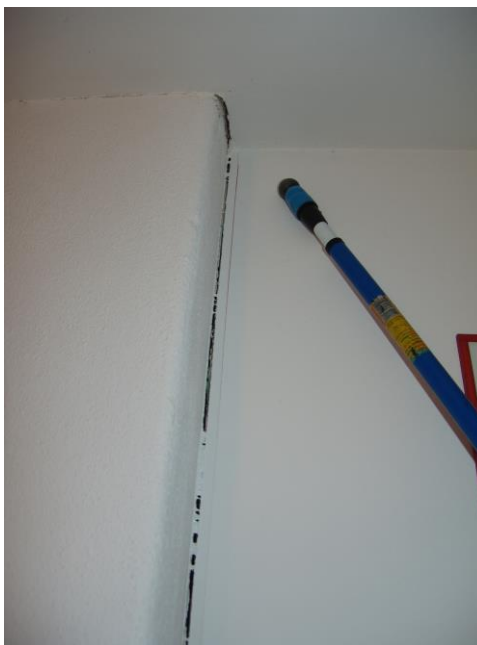
Zde je jen jedna výrazná prasklina, která vznikla při odbourávání krovu vedlejšího domu. Na fotografii to sice není vidět, ale když člověk stoupá po schodech naproti této trhlině, tak vidí světelné body v této prasklině, jak svítí slunce venku. Stavbyvedoucí naštěstí nechal tuto trhlinu z druhé strany zacelit, tudíž už dovnitř domu nesvítí slunce a nefouká vítr.

Obrázek 15: Trhlina ve třetím nadzemním podlaží

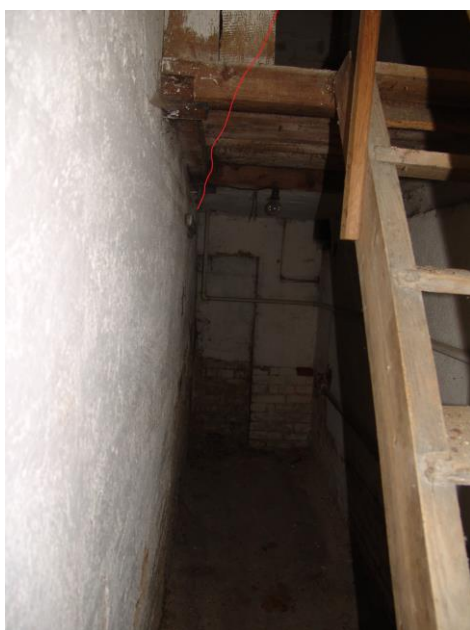
Obrázek 16: Sklep s naznačenou prasklinou

Sklep byl prohlížen speciálně kvůli záměru investora zbourat vedlejší objekt a částečně ho podsklepit a dále kvůli zjištění praskliny, která vede k rozhraní podsklepená část domu a nepodsklepená část domu (vyznačeno na *obrázku 16*). Sklepy jsou totiž symetrické a kvůli základovým poměrům jsme doporučili investorovi, aby změnil svůj návrh rodinného domu a podsklepil jej dále od tohoto sklepu.

Je v něm výklenek (patrné na obrázku), který jsme doporučili v bouraném objektu zabetonovat prostým betonem, kvůli bezpečnosti, jelikož investor chce tento sklep celý zasypat.

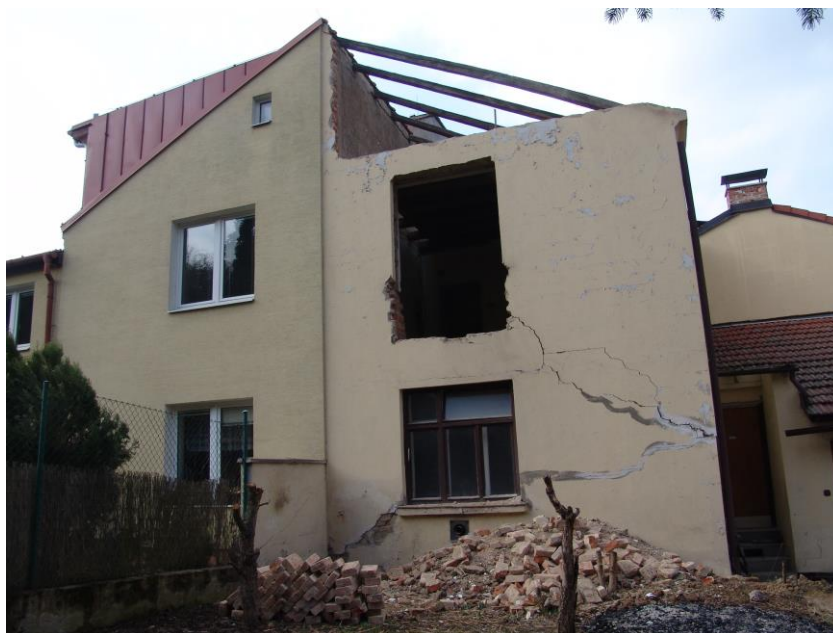
Obrázek 17: Pohled na objekt určený k demolici

Hned z pohledu na objekt jde vidět velká trhлина na rohu tohoto domu. Jen z této fotografie (viz *obrázek 17*) se není čemu divit, že investor chce tento objekt zbourat a postavit si kompletně nový kousek.

Trhлина vznikla z důvodu nedostatečného odvodňování. Pod hromadou cihel je malý chodníček, široký asi 1m, ten se postupně propadá, jak voda pod objektem odvádí zeminu jinam. Propad je naznačen na *obrázku 18*. Z důvodu malého prostoru a zasypání chodníčku zeminou nelze bohužel vidět tento propad na fotografii.

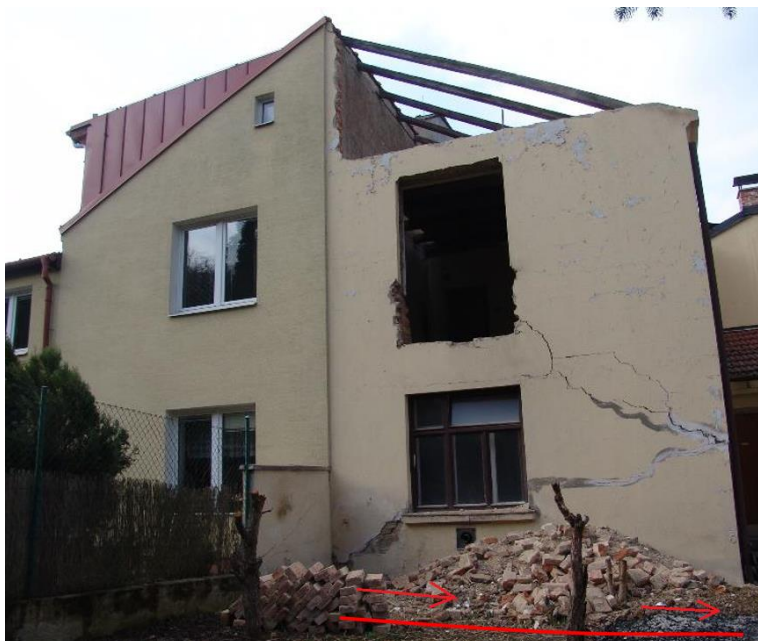
Obrázek 18: Ukázka sesouvání zeminy

Celá rohová část budovy se totiž sesouvá ve směru šipek, jak je patrné z *obrázku 18*. Lze zde vidět i vybouranou část a odhalený krov. Na spodním *obrázku 19* lze vidět detail trhliny a také metr, pro lepší představu její šíře.

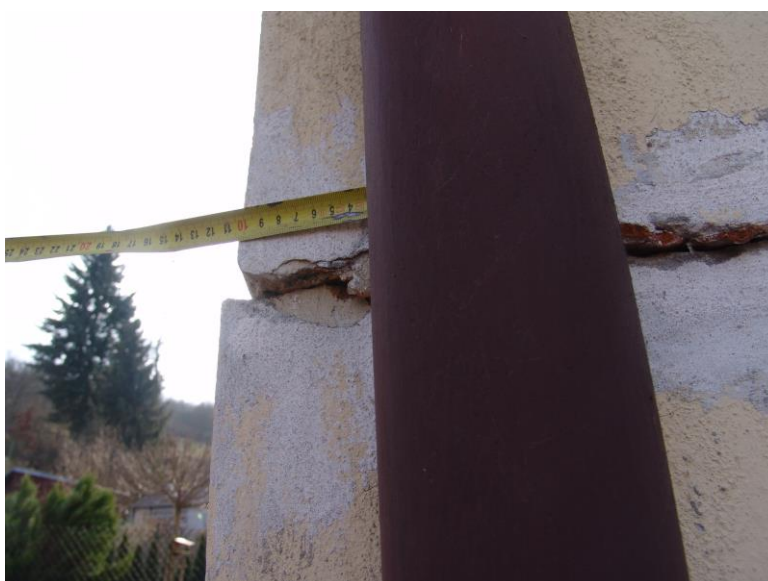
Obrázek 19: Detail rohové trhliny

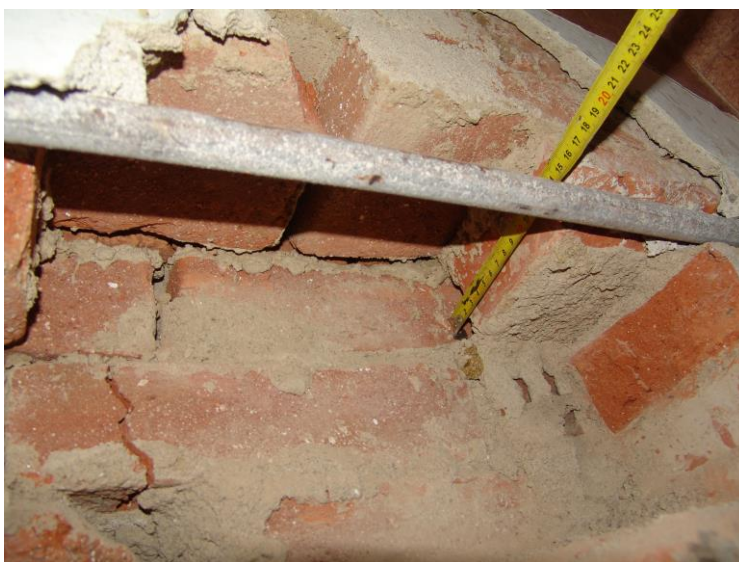
V prvním nadzemním podlaží udělal stavbyvedoucí sekanou sondu do stěny, která sousedí z vedlejším domem. Měli jsme podezření, zda je tato stěna společná, tudíž ji nesmějí zbourat. Ukázalo se, že tak napůl. Jedná se o dvě cihelné stěny tloušťky 150mm, které stojí vedle sebe a mezi nimi je pouze malta. Tudíž nejsou provázané a o to více jsme apelovali na to, aby nezboural „tu svoji“ cihelnou stěnu. Zbourat ji by mělo fatální následky, protože aby celý třípatrový dům, stropní trámy a krov stál na zdivu tloušťky 150mm, je nemyslitelné.

Obrázek 20: Detail sekané sondy v 1NP

Z tohoto detailu (obrázek 20) je vidět tloušťka zdiva i jeho neprovázanost s vedlejší stěnou. Tato stěna pokračuje stejným způsobem až do druhého patra objektu.

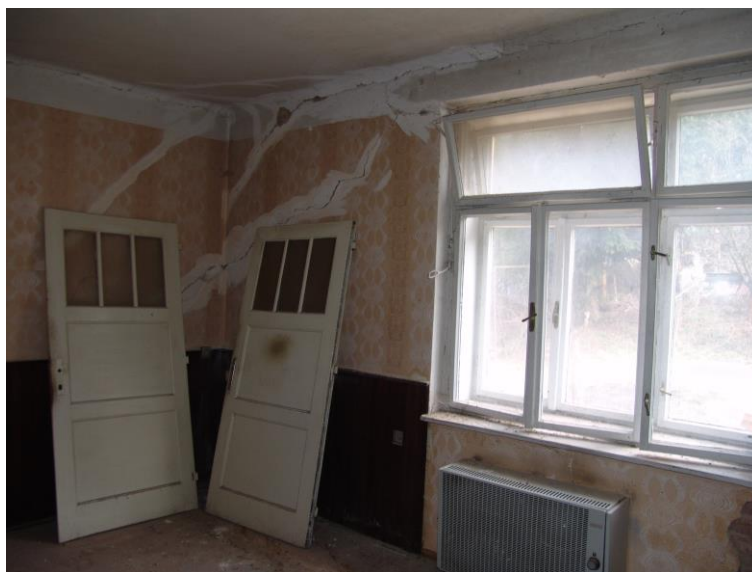
Obrázek 21 pro ilustraci situace ukazuje rohovou venkovní trhlinu zevnitř domu. Jde vidět, že tato trhлина prochází celým zdivem a není jenom rohová.

Obrázek 21: Rohová trhлина zevnitř objektu

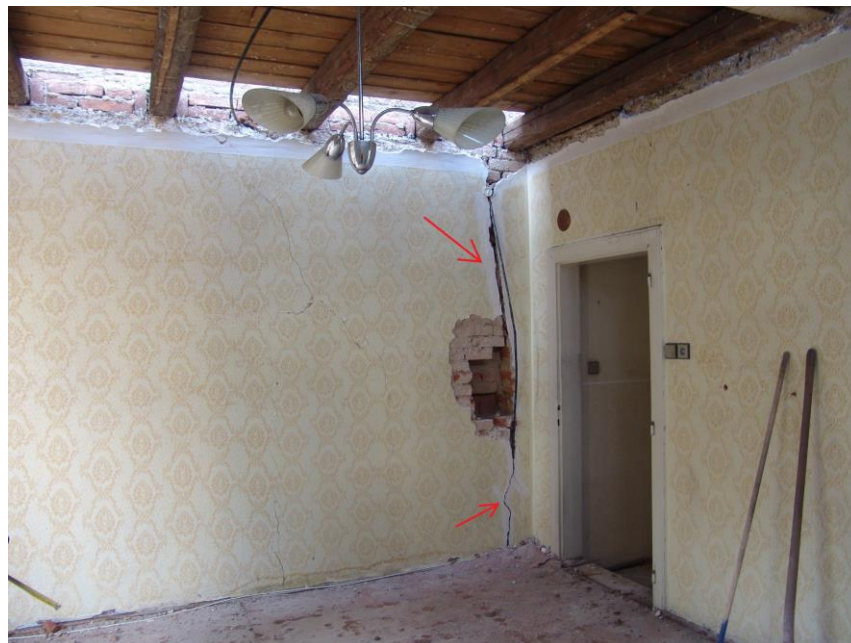
V druhém nadzemním podlaží je vidět prasklina, jako u sousedů, která vede z prvního patra. Začíná opět na rozhraní podsklepené a nepodsklepené části domu. Jde také vidět, že naši předci šetřili prací a do této praskliny umístili elektrický kabel.

Obrázek 22: Ukázka praskliny jdoucí od 1NP k podkroví

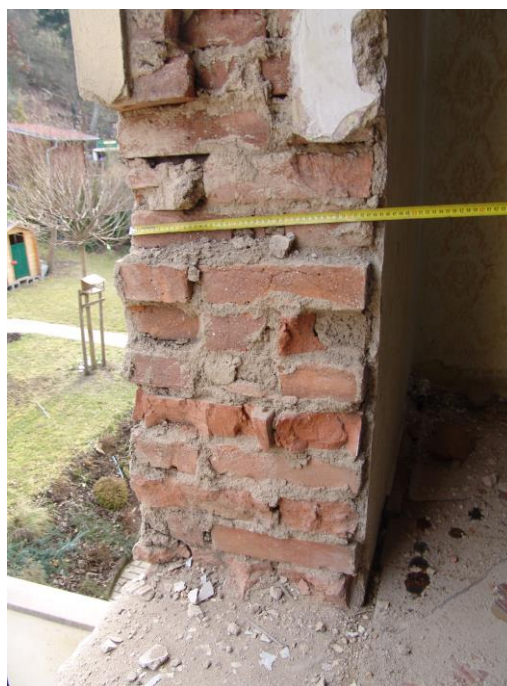
Zde je také vybourané okno a k tomu část zdiva. Zdivo je klasických 450mm. Je tu možné riziko provázanosti této stěny s obvodovou zdí sousedního domu, tudíž že se jedná o stejnou dlouhou stěnu. O této problematice viz kapitola 6 Navržená opatření.

Obrázek 23: Tloušťka obvodové stěny

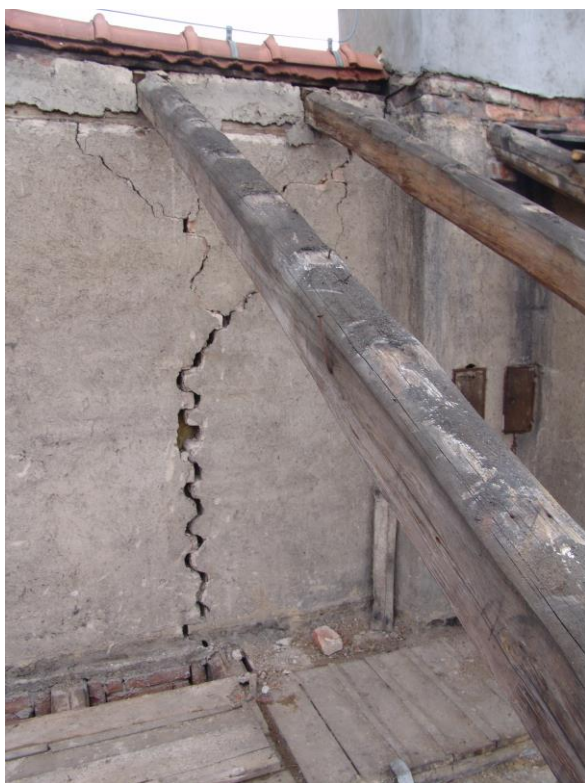
Obrázek 24: Ukázka uložení krovu

Ve třetím nadzemním podlaží je jedna zvláštnost. Celá ta stěna, tlustá 300mm skládající se z dvou neprovázaných cihelných stěn tlustých 150mm, končí právě se začátkem třetího patra. Zde, celý krov, jak sousedův tak tohoto domu stojí na jedné, 150mm tlusté, stěně. Proto byly jisté obavy, zda sundat tento krov, popřípadě hlavně jak dlouho nechat dům zbouraný bez postavení nového. Přece jen tento krov zajišťoval jistou prostorovou tuhost a jeho odbouráním by po zafoukání popř. napršení mohlo dojít k nějakému selhání 150mm tlustého zdiva.

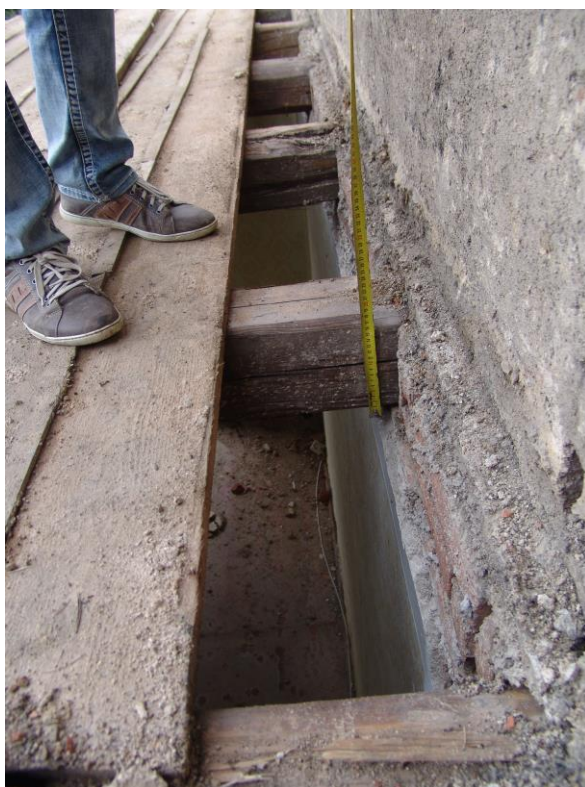
Obrázek 25: Záběr na trámy v podkroví

V tomto podlaží jsme si také mohli všimnout trámů. U nich hrozilo, že jsou dlouhé až do vedlejšího sousedního domu a jejich odřezáním by se ze spojitého nosníku stal prostý nosník. To by vedlo k jiným průhybům a tudíž patrně i k trhlinám. Samozřejmě že tento fakt by neovlivnil statiku sousedního domu a nic hrozného by se nestalo. Nicméně je třeba na tyto okolnosti dbát zřetel a upozornit sousedy, že se u nich můžou objevit drobné prasklinky.

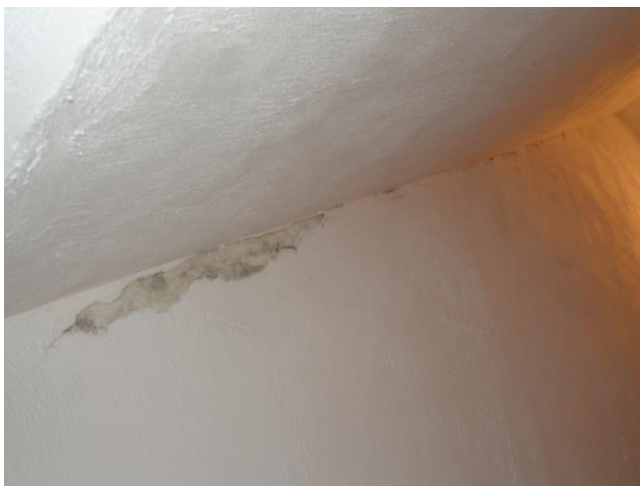
Obrázek 27: Nově vzniklé praskliny v sousedním domě

Tyto praskliny vznikly v důsledku vybourání železobetonového ztužujícího dílce, který byl společný pro sousední dva domy. Toto nejen že nešlo poznat při prohlídce, ale člověk na druhou stranu mohl čekat něco takového a zaměřit se na tento problém. Dělník, který prováděl demolicí a stavbyvedoucí, který na ni dohlížel, tak při jejich přítomnosti musela demolice probíhat následovným způsobem:

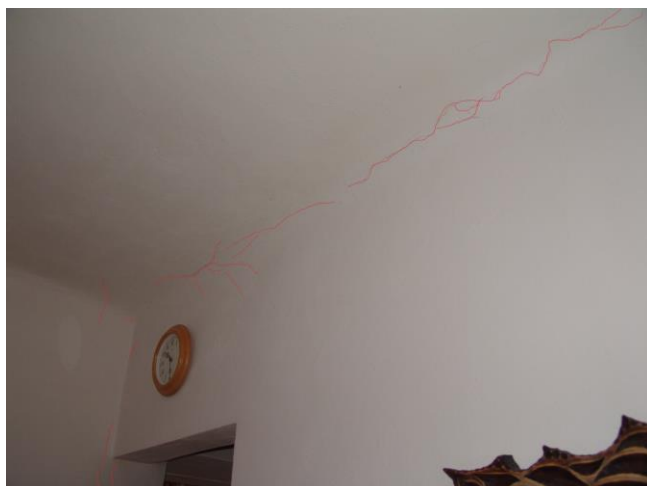
Druhý pasport proběhl v pokročilém stádiu bouracích prací. Jak už tomu bývá, ten kdo si objednal pasport jako první a celé toto inicializoval, tak u něj se v podstatě nestalo nic. Ten největší dopad právě schytl ten vedlejší sousední dům. Při bourání se postupovalo nadále, jak tomu též bývá, zedník dostal úkol bourat, tak boural a boural. Po čase se ozval souseď, že se mu objevili na stropě praskliny po celé šířce místnosti (viz *obrázek 26*).

Obrázek 26: Nově vzniklé praskliny v sousedním domě 2

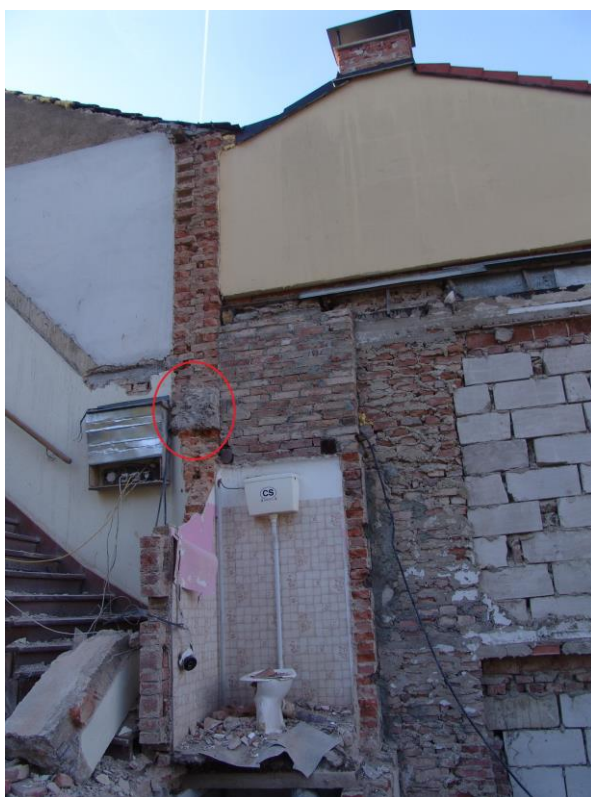
Obrázek 28: Zvýrazněný železobetonový prvek

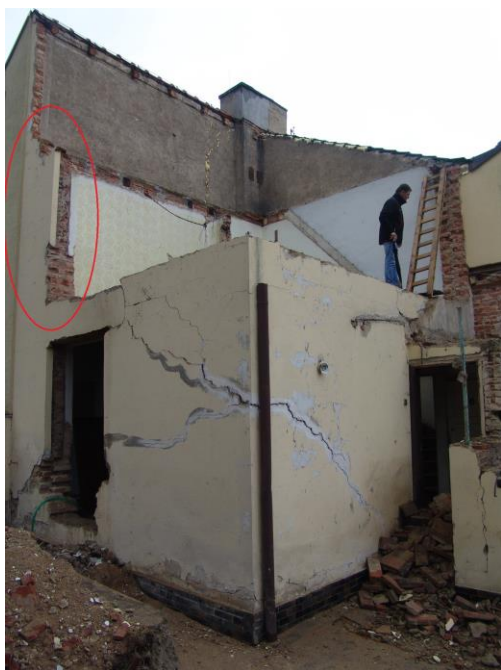
Obrázek 29: Zanechané zdivo jako ztužující prvek

Další podstatnou změnou byl *komín*. Jeho průduch se ve druhém patře rozšiřuje, avšak půdorysná šířka komínu je neustále stejná tudíž komínové těleso se nemění. Investor chtěl tuto část zbourat, avšak jak on, tak stavbyvedoucí nemohli tušit, kde se právě tento komín rozšiřuje, a i kdyby to tušili, tak by sice vybourali tu část, kde komín ještě není rozšířen, ale narušili by tím celou statiku jak komínu. Ten vede uprostřed celého celkového rodinného domu a sousedí s komínou okolních tří bytových jednotek. Naštěstí uposlechl naše rady a komín se bourat nebude. Sice nastaly nějaké změny, co se týče uspořádání nového domu, ale za nenarušenou statiku je toto minimální oběť.

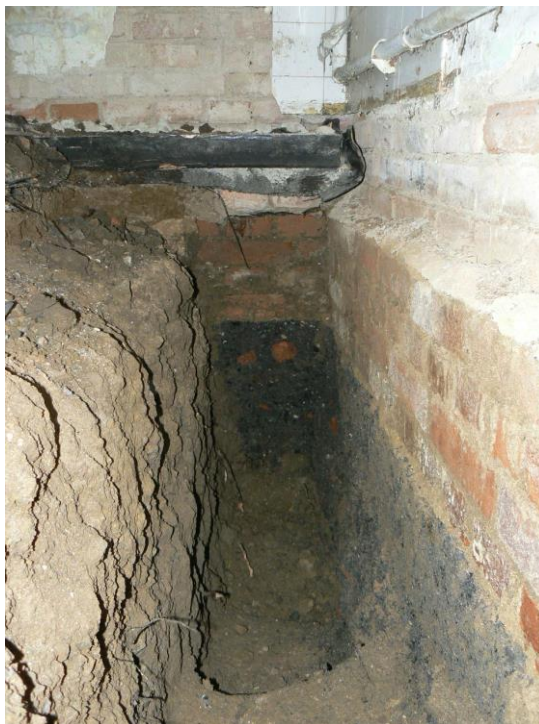
Hned ze začátku jsme požadovali kopanou sondu k základům, protože jsme netušili, jaké jsou základové poměry. Přece jen záměr stavbyvedoucího postavit nový dům hned vedle sklepu sousedního objektu, který má jiné základové poměry kvůli svažujícímu se terénu, tudíž není podsklepen a má v podstatě patro navíc, je poněkud troufalý. Kopaná sonda odhalila mnohé – viz *obrázek 30*.

Obrázek 30: Kopaná sonda základů

Zde si můžeme povšimnout, jak se s tím naši předci nepárali. Základ tvoří cihelné zdivo asi 0,5m pod úrovní podlahy. Celý tento zděný základ je postaven na dalším půl metru škvárobetonu (na *obrázku 30* černošedý základ pod cihelným základem). Tato kopaná sonda byla vytvořena v prvním nadzemním podlaží a vidíme zde základy bouraného objektu, jenž sousedí s vedlejším pasportovaným domem (na obrázku základy napravo). Jelikož chtěl mít pan investor na této straně sklep, musel by doslova podkopat základy sousedního domu. To by samozřejmě nemuselo dopadnout dobře, a jelikož chtěl šetřit, jak nejvíc mohl, značně pochybuji, že by zařídil nějaké nákladné techniky, které by zabránili sesunutí vedlejšího domu. Na konec tuto kopanou sondu zabetonovali prostým betonem.

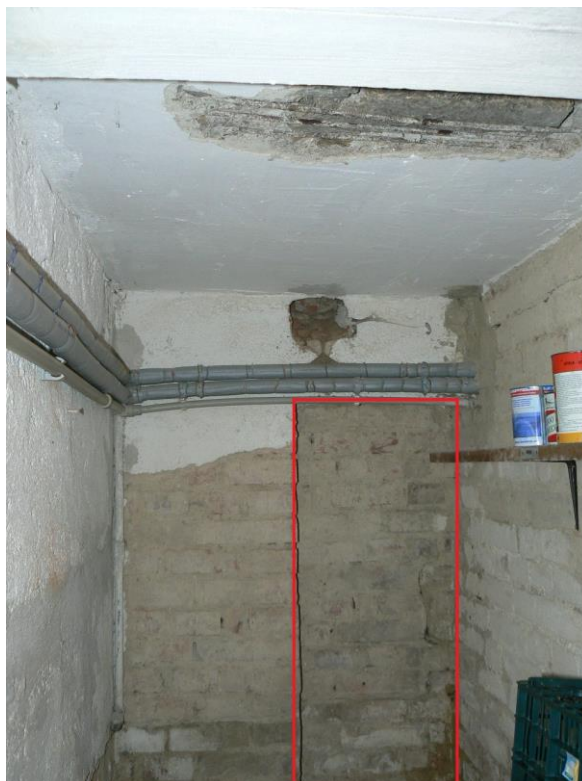
Obrázek 31: Výklenek ve sklepě určený k zabetonování

S původním sklepem investor vůbec nepočítal. Chtěl ho nechat čistě zasypat zeminou. Díky (už výše zmiňovanému výklenku) jsme mu doporučili, aby tento výklenek zabetonovali prostým betonem. Jedná se o lepší ztužení a únosnost zdiva, na kterém spočívají nosné stěny. Přece jen při demolici a přestavění celého objektu by mohlo dojít k redistribuci sil a tím pádem by se mohl tento nosný prvek nad výklenkem „opřít“ o tento prostý beton. Je to spíše prevence pro klidné spaní a v podstatě to nic nestojí.
